**ISTITUTO SICUREZZA SOCIALE**  
**DIPARTIMENTO PREVENZIONE**

**MONITORAGGIO DELLA QUALITA'**  
**DELLE ACQUE FLUVIALI**  
**ANNO 2010**

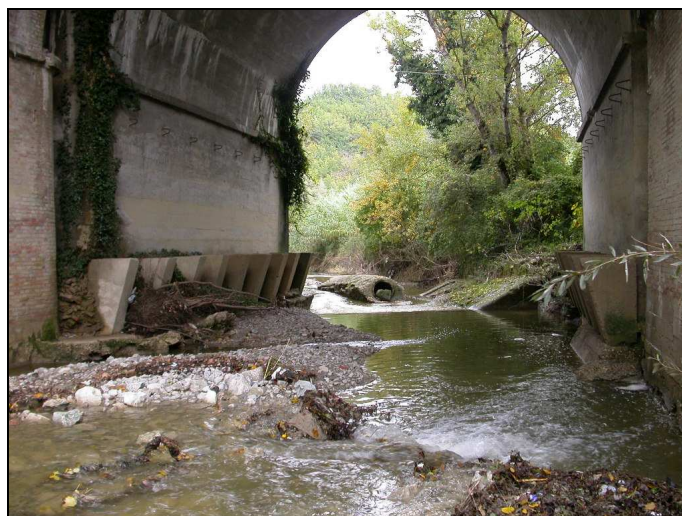
<b>Bacino idrografico</b>	Ausa
<b>Localizzazione</b>	Rovereta - Falciano

PARAMETRI	GEN	FEB	MAR	APR	MAG	GIU	LUG	AGO	SET	OTT	NOV	DIC
Azoto ammoniacale (N mg/l) (O)	7,67	3,03	1,78	1,74	4,5	2	1,74	5,98	3	3,1	1,6	4,38
Azoto nitrico (N mg/l)	4	3,56	0,72	3,45	2,68	2,99		1,15	1,68	9,44	10	3,36
Ossigeno disciolto (%sat) (O)	71,8	58,9	96,5	68,4	56,5		67,5	25,7	29,1	21,4	94,3	69,6
BOD5 (O2 mg/l) (O)	7,7	13	45	4	8	6	23	17	8	21	10	16
COD (O2 mg/l) (O)	43,4	23,4	141	22,9	25,8	21,6	126,5	36	24,2	46,1	27,6	37,7
Fosforo Totale (P mg/l) (O)	0,969	1,12	0,384	0,587	0,541	0,515			0,83	1,31	0,29	0,47
Escherichia coli (UFC/100 ml) (O)	930000	1E+06	68000	920000	240000	140000	140000	130000	12000	64000	140000	160000
I.B.E.							2

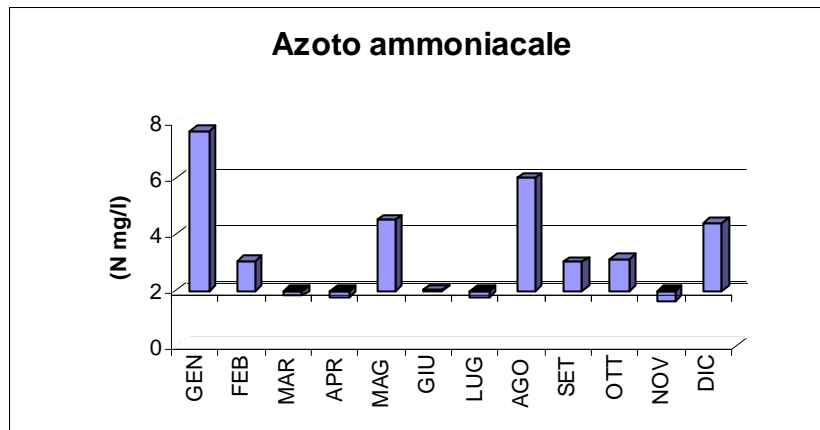
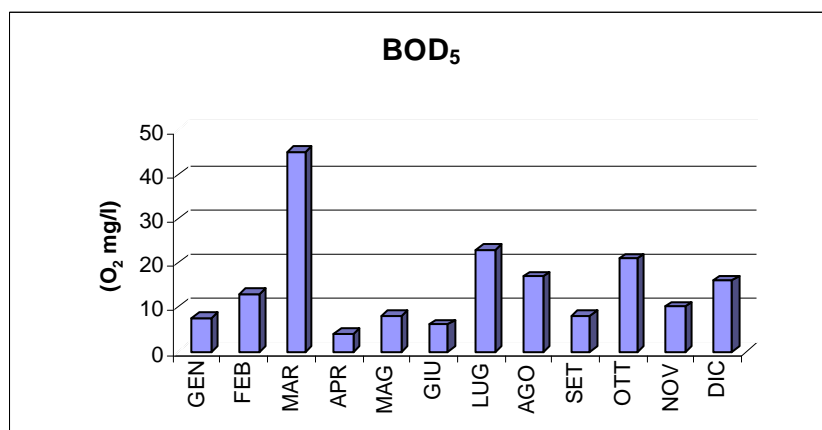
- una sintetica analisi dei risultati, per quanto riguarda il sito monitorato del corso d'acqua;
- i grafici a istogramma riportanti i singoli valori annui dei diversi macrodescrittori

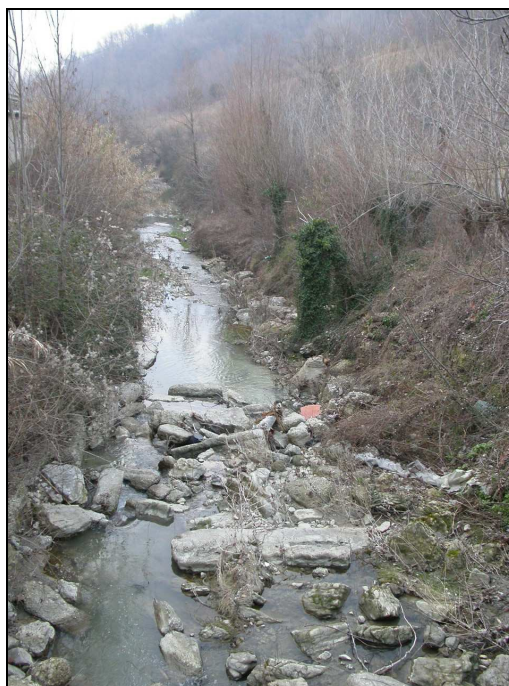
<b>Bacino idrografico</b>	Marano
<b>Localizzazione</b>	Via Saline - Faetano

PARAMETRI	GEN	FEB	MAR	APR	MAG	GIU	LUG	AGO	SET	OTT	NOV	DIC
Azoto ammoniacale (N mg/l) (O)	0,296	0,15	0,11	0,05	0,08	0,04	0,04	0,89	0,28	1,5	0,17	0,07
Azoto nitrico (N mg/l)	3,52	2,8	2,69	1,68	0,921	1,37	1,05		0,23	1,1	0,84	2,8
Ossigeno disciolto (%sat) (O)	98,3	93,8	83	92,3	84,6	98,1	94,6	27,6	43	65,1	52,1	98,2
BOD5 (O2 mg/l) (O)	1,4	1,66	1	2	2	3	1	14,8	6	6	2	3
COD (O2 mg/l) (O)	16,8	6,55	5	6,5	10	11,1	5,58	51,5	21	16,4	11,4	14,2
Fosforo Totale (P mg/l) (O)	0,28	0,089	0,185	0,075	0,159	0,06	0,05			0,19	0,11	0,42
Escherichia coli (UFC/100 ml) (O)	4000	1200	1400	60	170	15000	1200	110000	170000	160000	5000	65000

I.B.E.							8					
--------	--	--	--	--	--	--	---	--	--	--	--	--

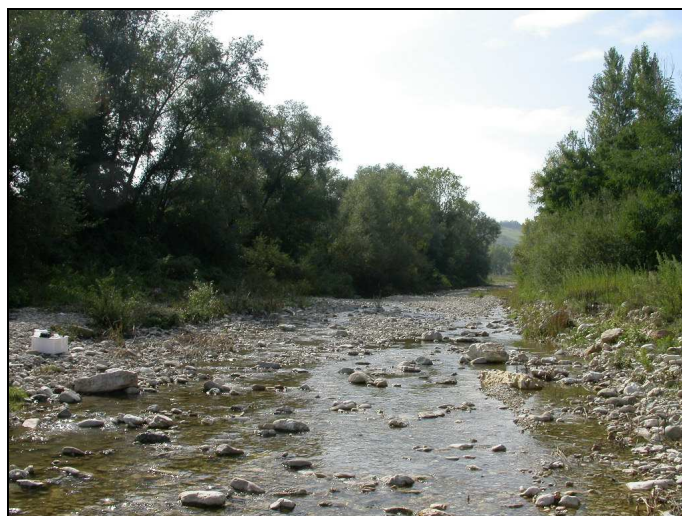
<b>Bacino idrografico</b>	San Marino
<b>Localizzazione</b>	Confine di Stato - Gualdicciolo

PARAMETRI	GEN	FEB	MAR	APR	MAG	GIU	LUG	AGO	SET	OTT	NOV	DIC
Azoto ammoniacale (N mg/l) (O)	0,66	1	2,24	0,3	0,04	0,08	0,36	1,52	4,3	10,9	0,8	0,55
Azoto nitrico (N mg/l)	1,7	1,83	3,59	0,65	0,86	0,869		0,45	0,36	0,92	2,8	1,92
Ossigeno disciolto (%sat) (O)	88	82	72	111,5	93,4	69,2	67,8	65,5	24,7	21,6	98,7	99,7
BOD5 (O2 mg/l) (O)	3,33	48	6	10	19	15	38,9	5	333	51	66	6
COD (O2 mg/l) (O)	15,7	138	17,2	51,8	57,9	35,9	112,4	15	610	137	148	10,5
Fosforo Totale (P mg/l) (O)	0,127	0,377	0,568	0,224	0,123	0,081			1,59	2,36	0,35	0,2
Escherichia coli (UFC/100 ml) (O)	19000	170000	0	140000	82000	73000	130000	120000	100000	3E+06	170000	21000

I.B.E.							7					
--------	--	--	--	--	--	--	---	--	--	--	--	--
